## Prüfbericht Regalprüfung

# DC München-Freimann

Erstellt für Kranholm Logistik GmbH

| Berichtsnummer | RPT-2025-0131 |

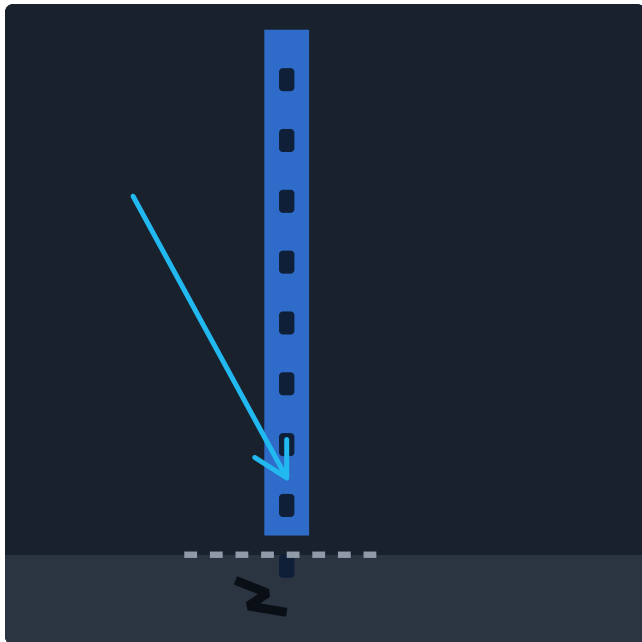
| ORT | BAUTEIL · SCHADEN | MESSWERT | GRENZWERT | KLASSE · FRIST | FOTOS |
|---|---|---|---|---|---|
| B1<br><b>E-02</b><br>L0 · links | <b>Fußplatte</b><br>Fehlendes Teil | — | <b>Kriterium für sofort Rot</b><br>baseplate.missing<br>EN 15635 · 9.5 | <b>! Rot</b><br>sofort fällig | |

**Feststellung** Base plate missing under front left upright; upright standing on the slab.

**B1** · E-02 · L0 · links  
Fußplatte – Fehlendes Teil

! Rot

**Maßnahme** Betroffenes Regalfeld sofort entladen und den Bereich absperren. Erst wieder beladen, wenn das beschädigte Bauteil ersetzt und die Anlage von einer befähigten Person erneut geprüft wurde.

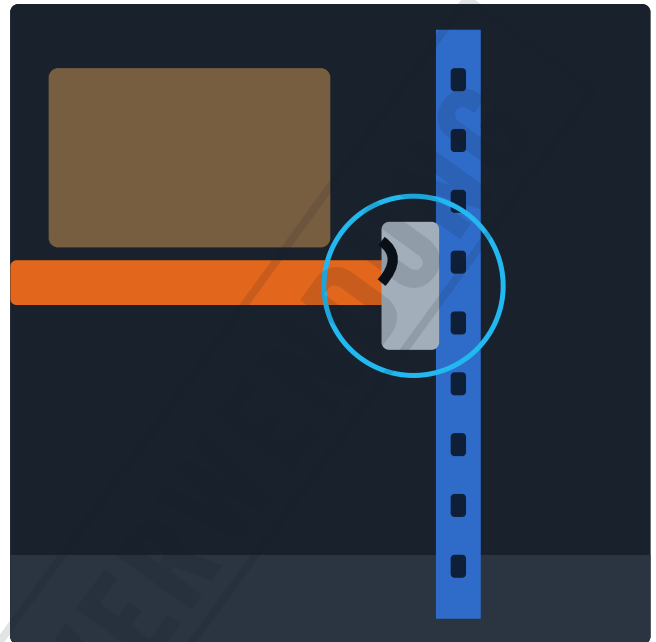
| ORT | BAUTEIL · SCHADEN | MESSWERT | GRENZWERT | KLASSE · FRIST | FOTOS |
|---|---|---|---|---|---|
| B2<br><b>A-07</b><br>L2 · rechts | <b>Traversenanschluss</b><br>Verbiegung | — | <i>Urteil des Prüfers</i> | <b>! Gelb</b><br>fällig 20. Nov. 2025 | |

**Feststellung** Connector hooks deformed; beam still seated. Repeat impact zone.

| FELD · EBENE | BAUTEIL | FRÜHERE KLASSE | NACHKONTROLLE | DIESE PRÜFUNG |
|---|---|---|---|---|
| A-07 · L2 | Traversenanschluss | ✓ Grün | Verschlechtert | ⚠ Gelb · B2 |

**B2** · A-07 · L2 · rechts  
Traversenanschluss – Verbiegung

! Gelb

**Maßnahme** Entladen und erst nach der Reparatur wieder beladen. Das beschädigte Bauteil bis zum Fälligkeitsdatum durch ein vom Hersteller vorgesehenes Teil ersetzen; ist es bis dahin nicht repariert, wie Rot behandeln.

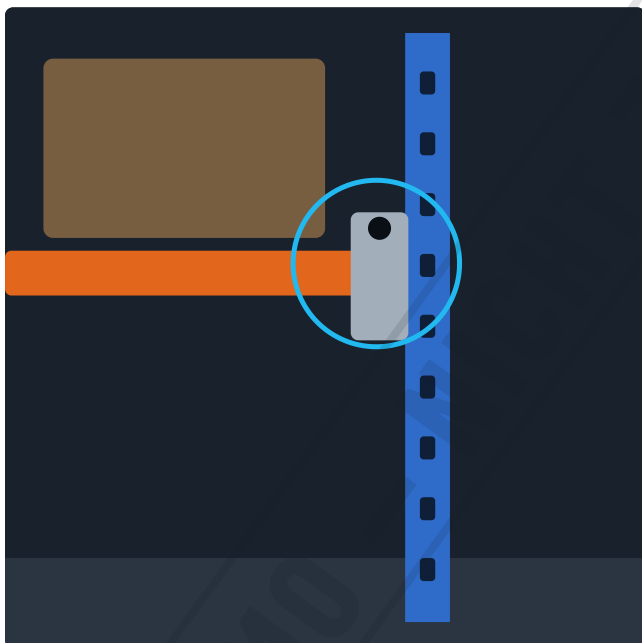
| B3<br><b>B-04</b><br>L3 · rechts | <b>Aushebesicherung</b><br>Sicherung fehlt | — | <i>Urteil des Prüfers</i> | <b>! Gelb</b><br>fällig 20. Nov. 2025 | |

**Feststellung** Safety lock missing on right connector.

**B3** · B-04 · L3 · rechts  
Aushebesicherung – Sicherung fehlt

! Gelb

**Maßnahme** Entladen und erst nach der Reparatur wieder beladen. Das beschädigte Bauteil bis zum Fälligkeitsdatum durch ein vom Hersteller vorgesehenes Teil ersetzen; ist es bis dahin nicht repariert, wie Rot behandeln.

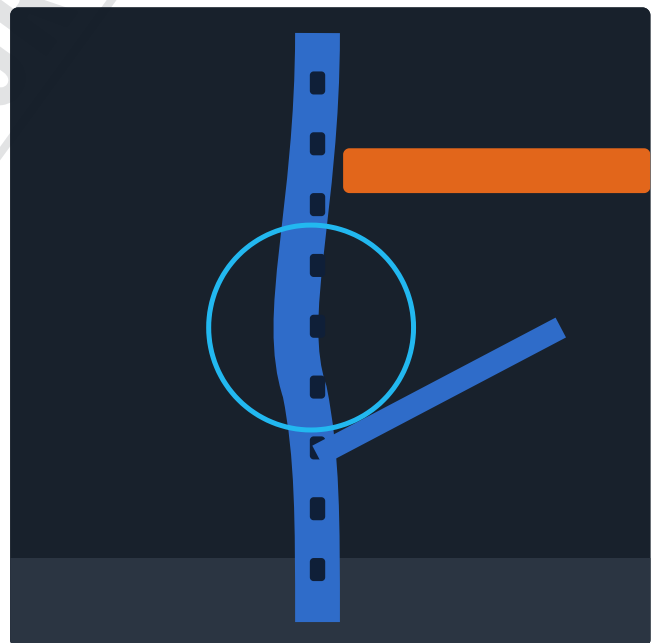
| ORT | BAUTEIL · SCHADEN | MESSWERT | GRENZWERT | KLASSE · FRIST | FOTOS |
|---|---|---|---|---|---|
| B4<br><b>E-09</b><br>L1 · rechts | <b>Stütze</b><br>Verbiegung<br>Gangrichtung · Vorderseite | <b>2,8 mm</b><br>Verbiegung auf<br>1 m | <b>999 mm (Demo)</b><br>upright.bow.axisA<br>EN 15635 · 9.5 | <b>! Gelb</b><br>fällig 20. Nov. 2025 | |

**Abweichung** vorgeschlagen Grün → festgelegt Gelb: kombinierter Schaden – Bend sits at a bracing node; combined damage.

Correction: finding E-09 is on the front right upright, not front left. Classification unchanged.

**B4** · E-09 · L1 · rechts  
Stütze – Verbiegung · Gangrichtung · Vorderseite

! Gelb

**Maßnahme** Entladen und erst nach der Reparatur wieder beladen. Das beschädigte Bauteil bis zum Fälligkeitsdatum durch ein vom Hersteller vorgesehenes Teil ersetzen; ist es bis dahin nicht repariert, wie Rot behandeln.

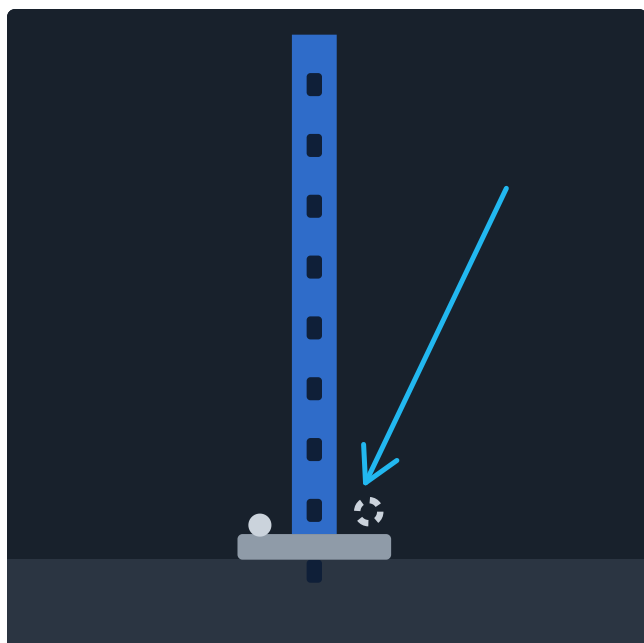
**B5 · F-06 · L0 · rechts**

| B5<br><b>F-06</b><br>L0 · rechts | <b>Bodenanker</b><br>Anker lose oder fehlend | – | <i>Urteil des Prüfers</i> | <b>! Gelb</b><br>fällig 20. Nov. 2025 | |

**Feststellung** Anchor missing at rear right base plate.

Bodenanker – Anker lose oder fehlend

**Gelb**

**Maßnahme** Entladen und erst nach der Reparatur wieder beladen. Das beschädigte Bauteil bis zum Fälligkeitsdatum durch ein vom Hersteller vorgesehenes Teil ersetzen; ist es bis dahin nicht repariert, wie Rot behandeln.

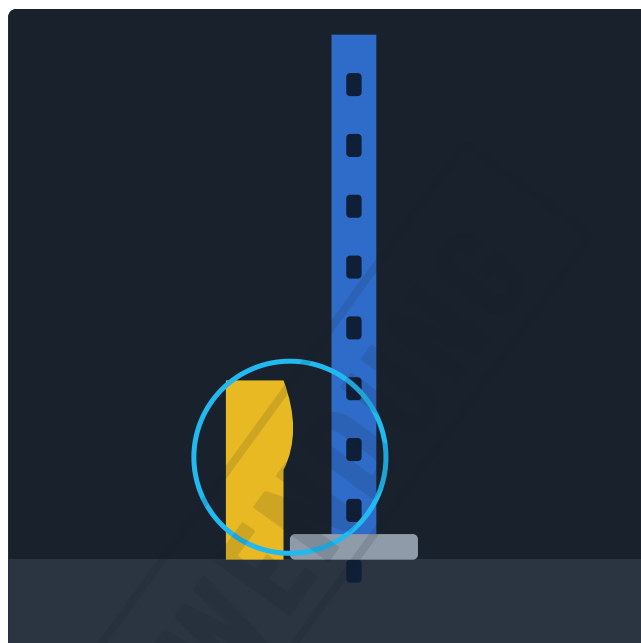
**B7 · C-12 · L0 · links**

| B7<br><b>C-12</b><br>L0 · links | <b>Anfahrerschutz</b><br>Delle | – | <i>Urteil des Prüfers</i> | <b>✓ Grün</b><br>keine Frist | |

**Feststellung** Upright protector dented; upright behind it undamaged.

Anfahrerschutz – Delle

**Grün**

**Maßnahme** Dokumentieren und beobachten. Bei der nächsten Prüfung erneut kontrollieren.
